## RAPPORT D'ENQUÊTE MARITIME M03L0026

### ÉCHOUEMENT

DU VRAQUIER *GREAT CENTURY*  
SUR LE FLEUVE SAINT-LAURENT  
AU LARGE DE BATISCAN (QUÉBEC)  
LE 26 FÉVRIER 2003

Rapport numéro M03L0026

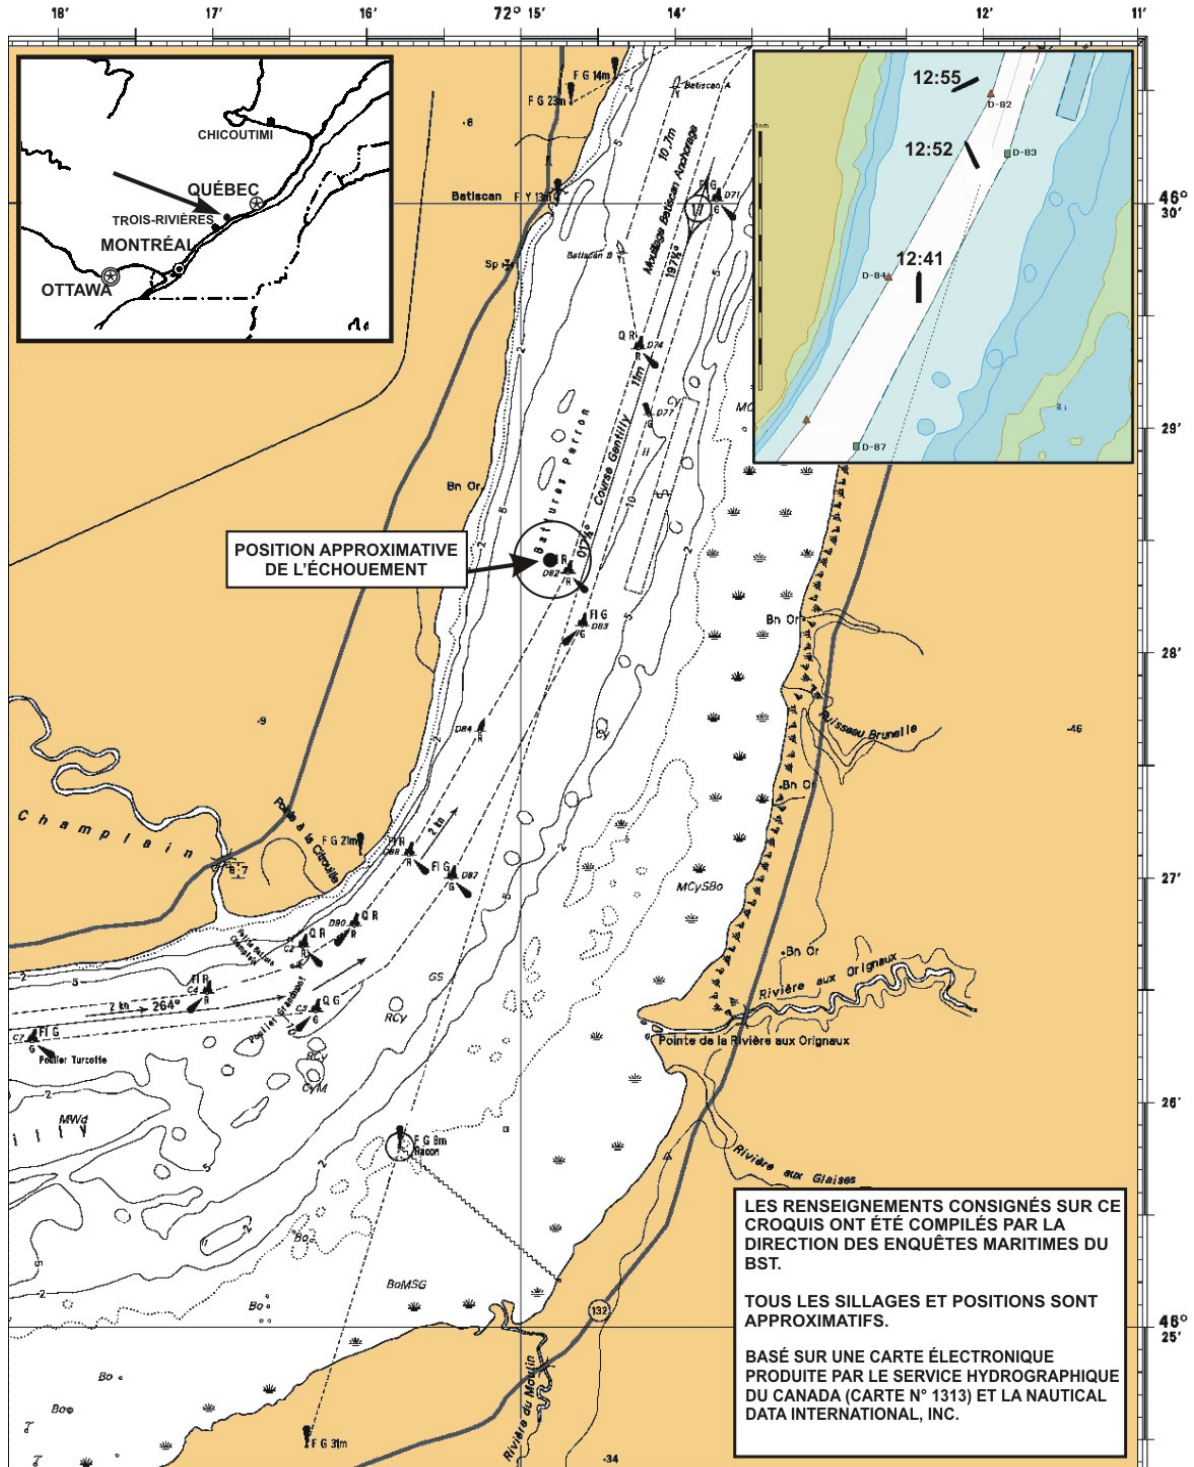
Figure 1. Croquis du lieu de l'événement

Privé de propulsion et ne pouvant pas jeter l'ancre, le *Great Century* est drossé sur les battures Perron (récif) vers 12 h 55. Le navire s'échoue par 46°28,392'N et 072°14,862'W à environ 1,5 mille marin en amont de Batiscan (Québec).

Comme le navire a fini sa course sur un cap au 245 (G) en travers des glaces, les glaces qui se sont accumulées du côté tribord du navire dérivent vers l'aval. La présence d'eaux libres permet alors de faire redémarrer une génératrice. Comme la pression monte dans le tuyau d'aspiration d'eau de mer, il est possible de remettre en marche les systèmes essentiels, si bien qu'à 3 h 3, la machine principale fonctionne. Le sondage des citernes révèle que la coque du navire n'a pas été perforée. À 14 h 18, le *Great Century* est remis à flot par deux remorqueurs grâce à la marée montante.

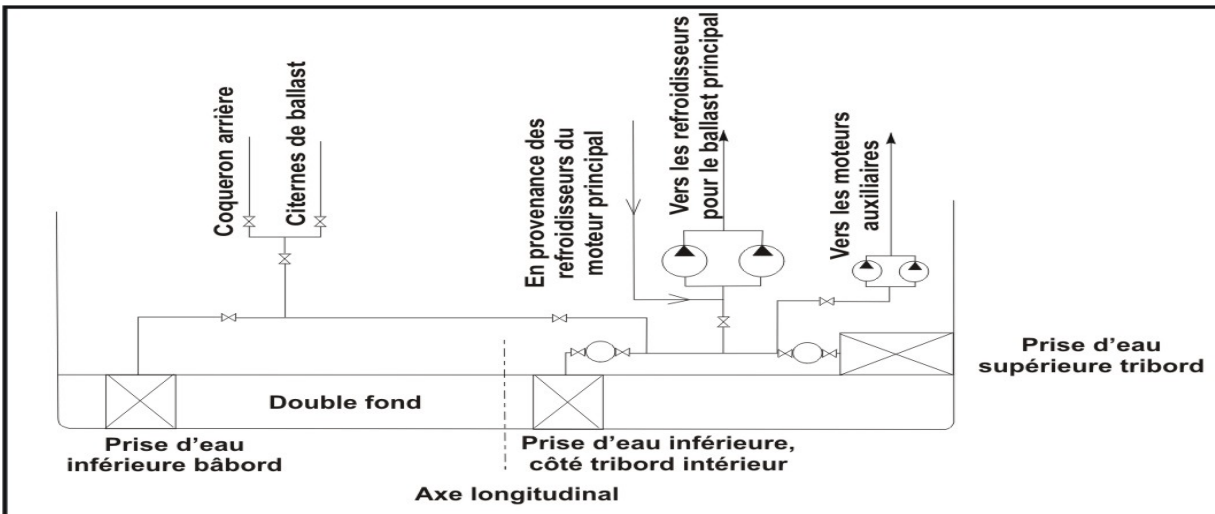
Figure 2. Schéma du circuit d'eau de refroidissement du *Great Century*

Le circuit de refroidissement de la machine principale est séparé de celui des génératrices. Les génératrices étaient équipées de dispositifs de protection intégrés qui provoquaient l'arrêt automatique des moteurs en cas de surchauffe. Le navire n'était pas conçu pour faire recirculer l'eau de mer de refroidissement pour la machine principale et les génératrices, quand le navire naviguait dans des eaux couvertes de glace. Toutefois, il y avait une connexion entre le coqueron arrière, les citernes de ballast, la cale 4 et la prise d'eau du circuit principal de refroidissement à eau de mer, mais on ne considérait pas qu'il s'agissait d'un circuit interne de refroidissement en circuit fermé. Le circuit est utilisable tant qu'il y a de l'eau dans la citerne d'où l'eau est prélevée, ou tant qu'il est possible de remplir la citerne. Le navire était sur lest au moment de l'accident;

La température du circuit de circulation d'eau de mer de la machine principale est réglée par un robinet à trois voies installé à la sortie des refroidisseurs, qui permet à une partie de l'eau de revenir à la prise d'aspiration de la pompe. Le robinet à trois voies est contrôlé par un appareil thermo-pneumatique relié à un capteur placé à la sortie du refroidisseur d'air, et dont la valeur de réglage est de 25 °C.

1. La glace qui obstruait les crépines des prises d'eau de mer principales a causé la surchauffe et l'arrêt des moteurs des génératrices du navire, ce qui a entraîné une panne d'électricité et la perte de la puissance de propulsion.

3. Le circuit de refroidissement du *Great Century* n'était pas conçu pour la navigation dans les glaces.
4. L'équipage n'avait pas l'expérience de la navigation dans les glaces et, du fait qu'il n'avait pas reçu une formation suffisante et que le manuel du système de gestion de la sécurité n'énonçait ni procédures ni directives adaptées au navire, l'équipage n'a pas été en mesure de reconnaître et de prévenir rapidement l'obstruction des prises d'eau de mer par la glace.

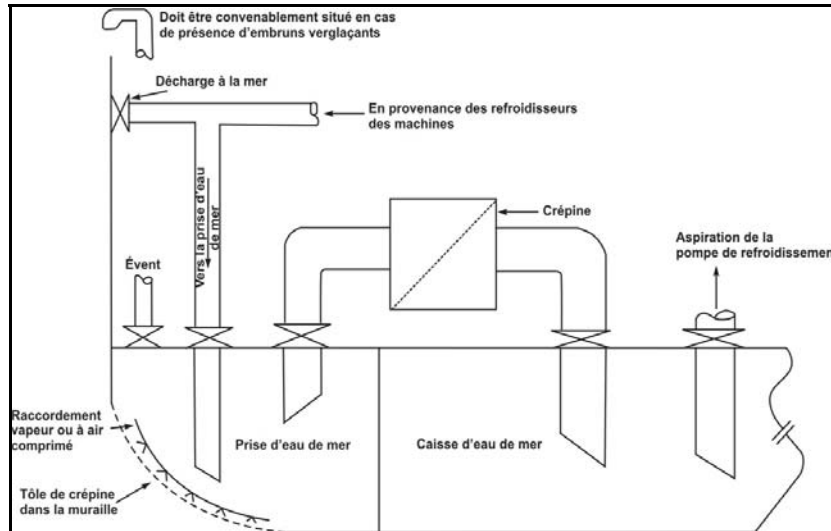
Figure 3. Agencement suggéré par l'OMI (vue du côté bâbord; la vue du côté tribord est similaire)

En outre, pour conscientiser les gens à ce sujet, la région du Québec de Transports Canada, par l'entremise d'un avis de la GCC, a informé les navires des risques associés à la navigation dans les glaces. L'avis a été rendu public avant le début de l'hiver 2002-2003 et devait être publié de nouveau pendant les saisons de navigation hivernale ultérieures. L'Organisation maritime internationale (OMI) reconnaît que les navires qui n'ont pas la cote glace sont susceptibles de connaître des problèmes avec les prises d'eau de mer du navire et qu'ils sont donc plus susceptibles d'avoir un accident. En conséquence, l'OMI a publié en 1989 la circulaire 504, intitulée *Directives relatives à la conception et à la construction des prises d'eau destinées à fonctionner dans la glace visqueuse*, dans laquelle on trouve des instructions concernant la conception et la construction des prises d'eau de mer des navires appelés à naviguer dans la bouillie de glace ou la glace visqueuse (Figure 3).
